Zukunft der Dorfkirchen

1.-8. September 2023
Klosterstift Marienfließ

SOMMERAKADEMIE

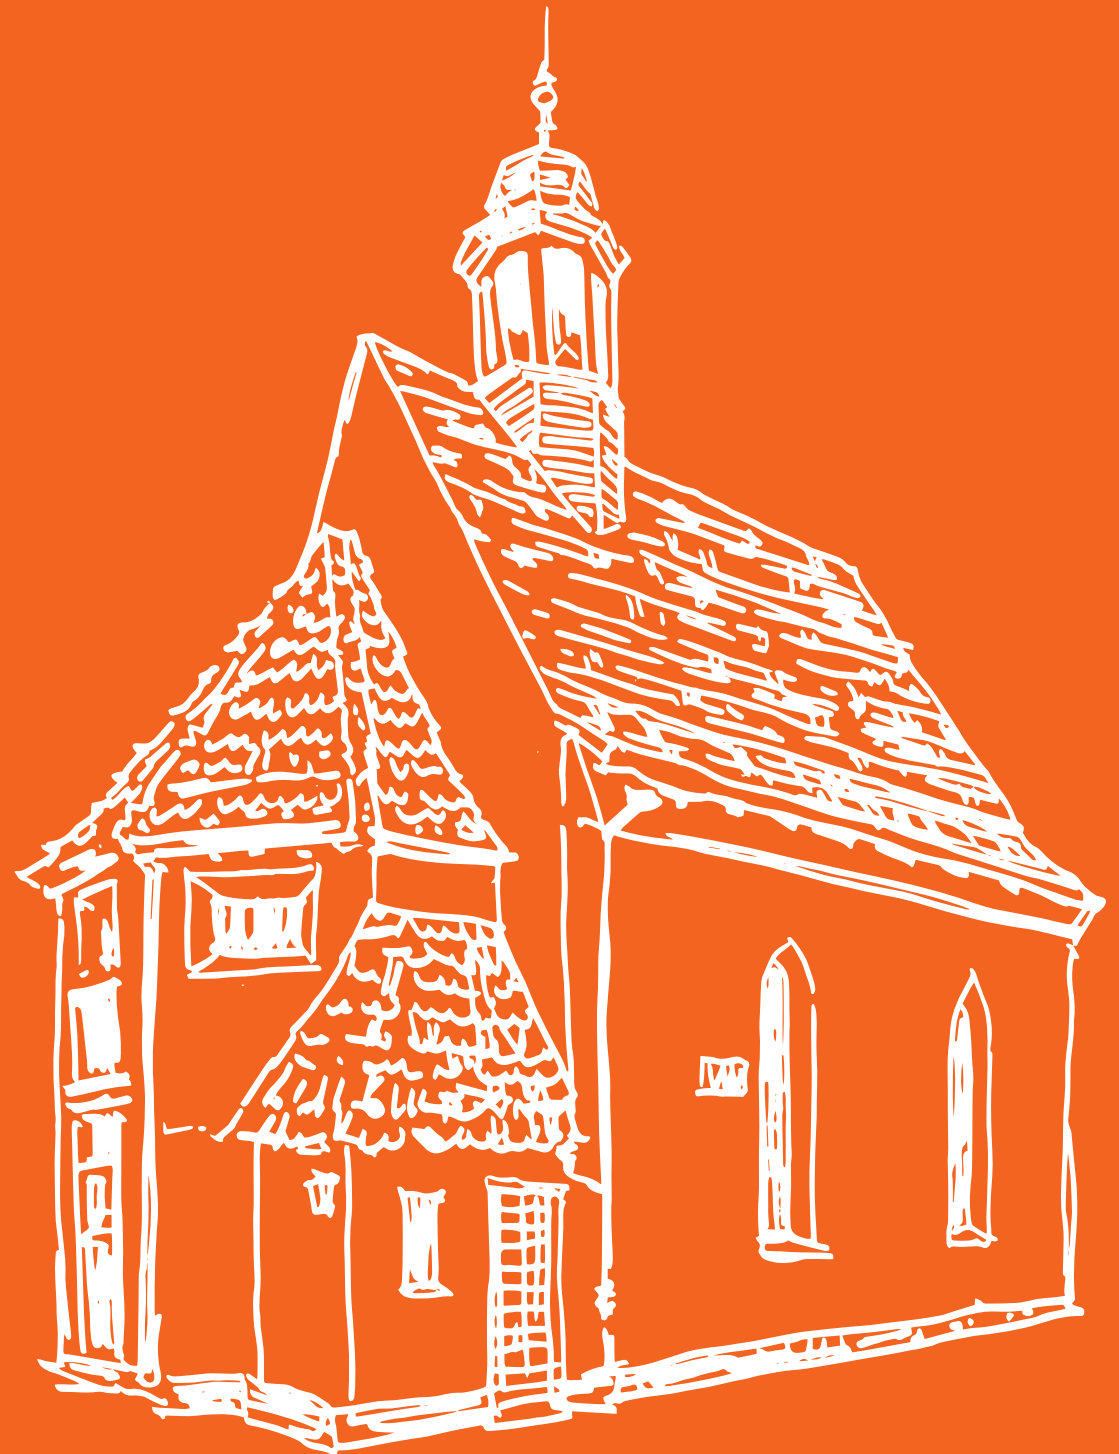
Frehne

Verputzter Ziegelbau mit Satteldach und Fachwerkchorschluss. Haupterschließung von Süden. Östliches Drittel vom zentralen Raum abgetrennt, zwecks Nutzung als Winterkirche. Darüber befindlich, zum Kirchenraum orientiert, eine Empore. Westlich eingekürzter Kirchen-saal, eine Fensterachse fehlt.

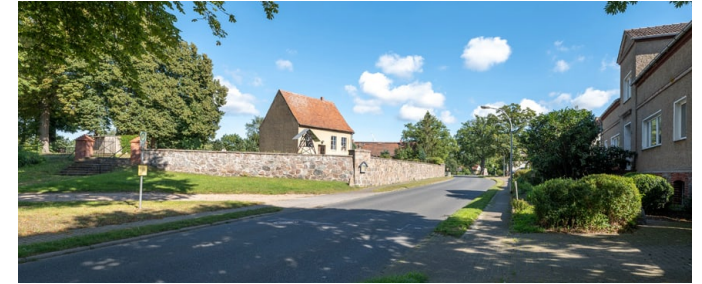
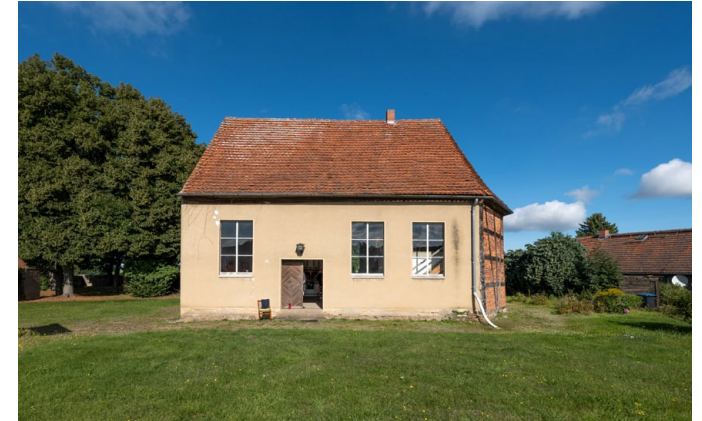
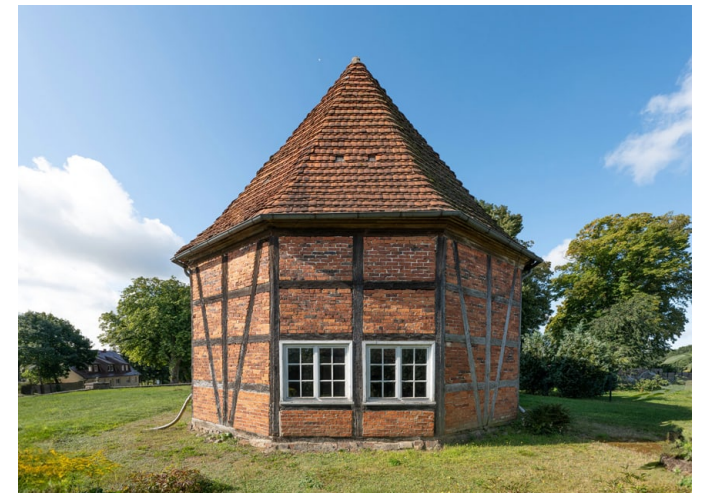
Fachwerkschwelle der Ostwand schadhaft und aufsteigende Feuchte im Mauer- und Fachwerk der Süd- und Ostwand. Dachstuhl schiebt auf die Außenwände. Sekundärkonstruktion zur Aussteifung im Dachstuhl.

1. Altar heute an der Nordseite - 2. Die Winterkirche - 3. Schadhafte Fachwerkschwelle - 4. Abplatzungen des Putze durch Feuchteschäden

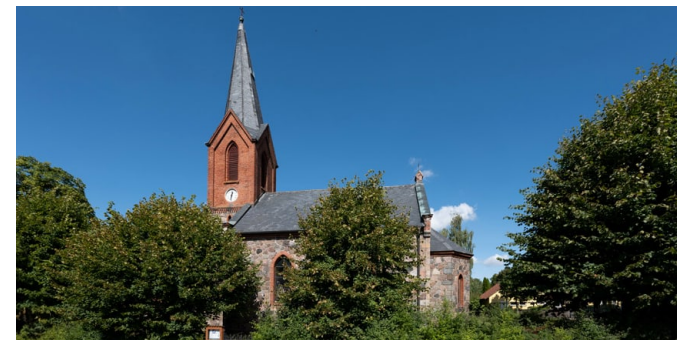
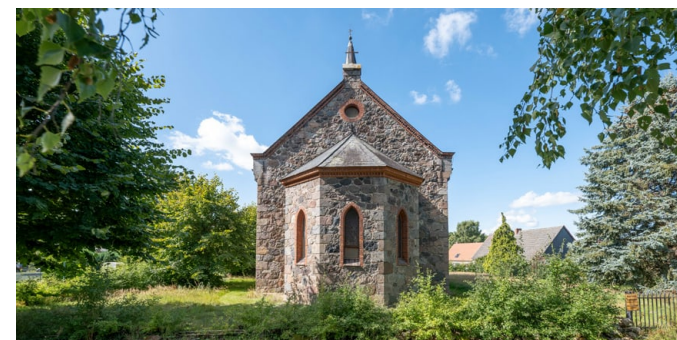
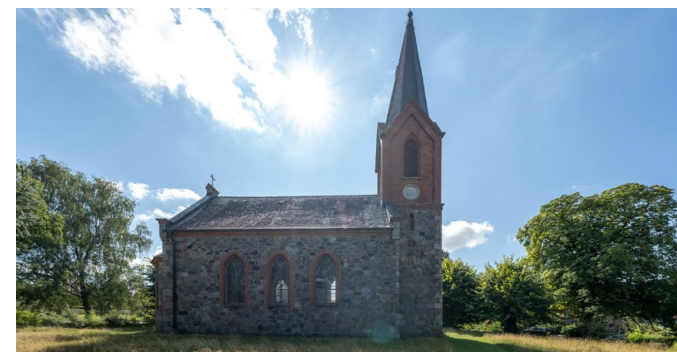
Höchstwahrscheinlich Gründungsprobleme, da errichtet auf aufgeschüttetem Baugrund. Schädigung der Backsteingefüge und der Giebelkronen durch Witterungseinflüsse. Rissbildung im Inneren durch punktuelle Auflast der Dachträger auf das Mauerwerk. Durchfeuchtetes Mauerwerk und Putzabplatzungen an den Innennecken durch eindringende Feuchte durch defekte Dachanschlüsse. Bauzeitlicher Dachstuhl kontaminiert mit chemischen Holzschutzmitteln. Turmspitze neigt sich nach Westen.

1. Blick in den Chor - 2. Putzabplatzungen durch Feuchteschäden - 3. Art-Déco-Bemalung aus den 1920ern - 4. Ziegelmuster im Fußboden - 5. Fehlerhafte Auflasten der Dachträger

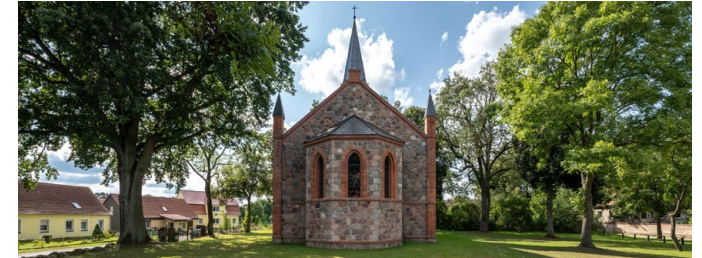
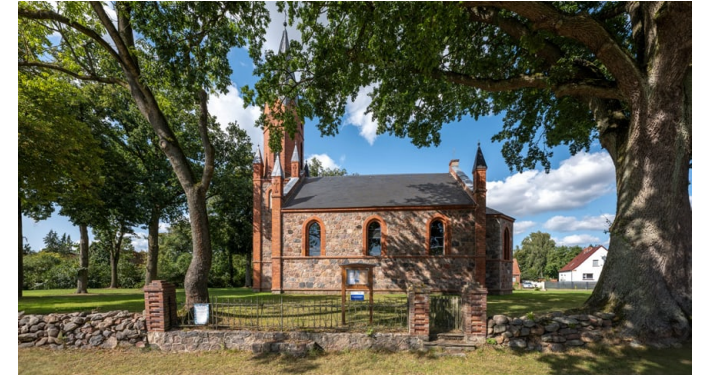
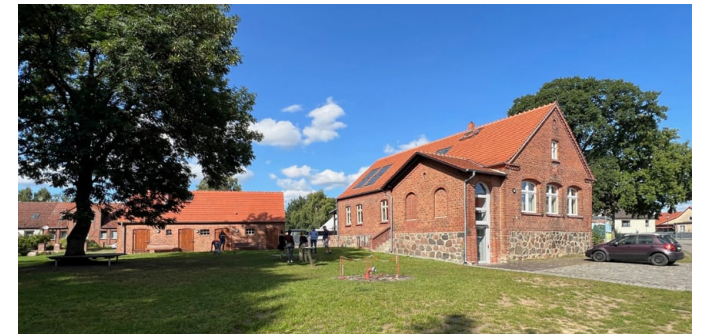
Sichtbare Verfärbungen der Putzschichten im Bereich der Dachanschlüsse an der östlichen Giebelwand lassen auf Wasserschäden und somit Undichtigkeiten des Dachanschlusses schließen.

1. Blick in den Chor - 2. restaurierte Kanzel - 3. Blick auf die Empore - 4. Verfärbungen im Putz durch Feuchteschäden in den Ecken

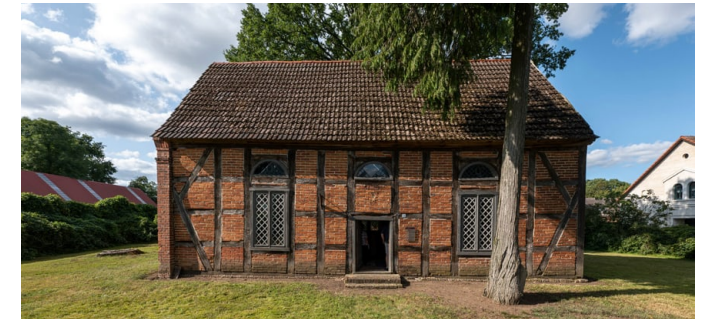
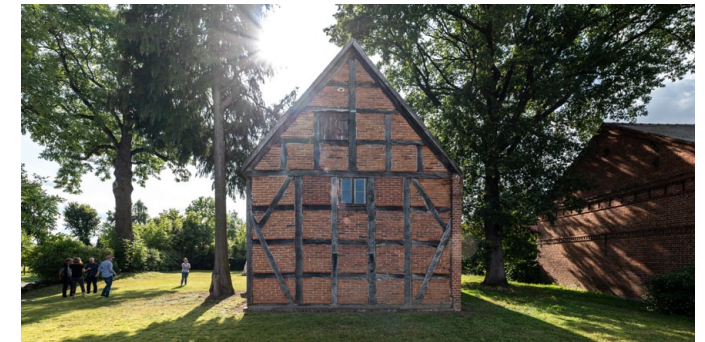
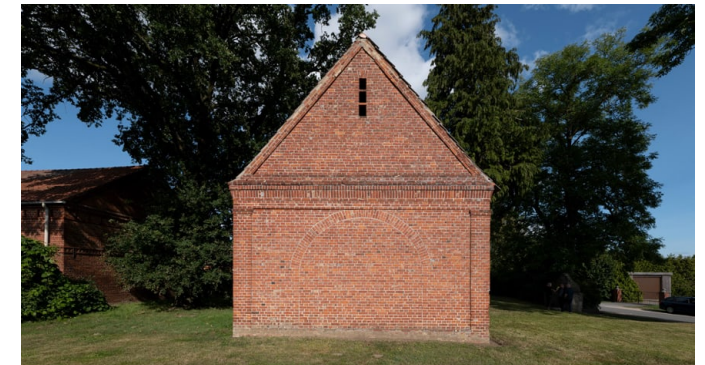
Mangelhafte Gründung der Fachwerkwände, daher unterschiedliche Setzung der Fachwerk- und Ziegelwände. Einzelne Gefache lösen sich, starke Rissbildung im Innenraum. Starke Verformungen der baulichen Hülle, des Dachtragwerkes und der statisch verbundenen Innenausstattung. Feuchte und Pilzbefall im Dachstuhl und am Fachwerk. Statische Verzahnung der baulichen Zeitschichten teilweise nicht mehr gegeben. Starke, nicht abgeschlossene Rissbildung im Innenraum. Dachstuhl und Wandabschlüsse teilweise statisch nicht mehr verbunden.

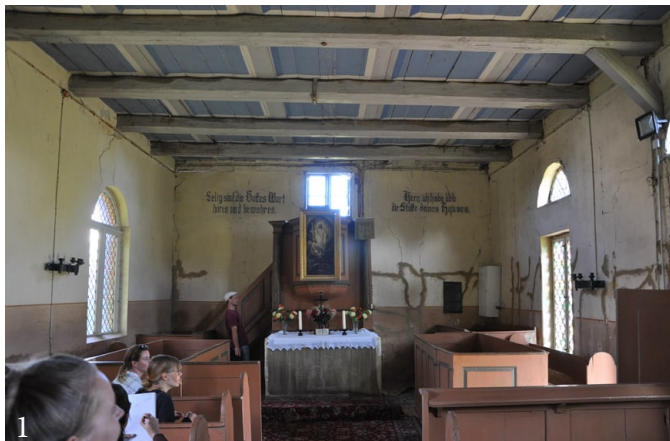
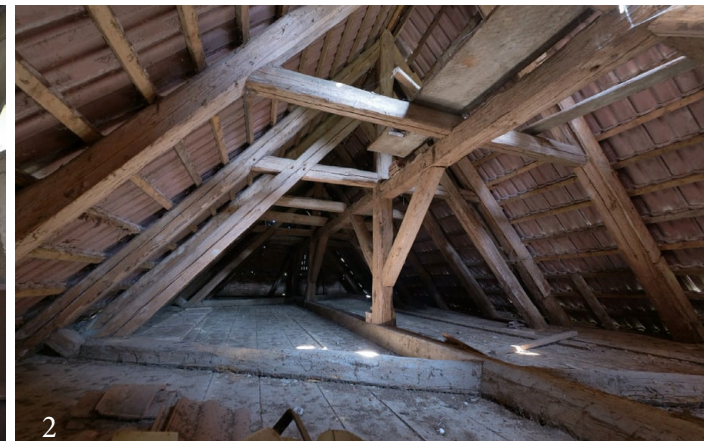
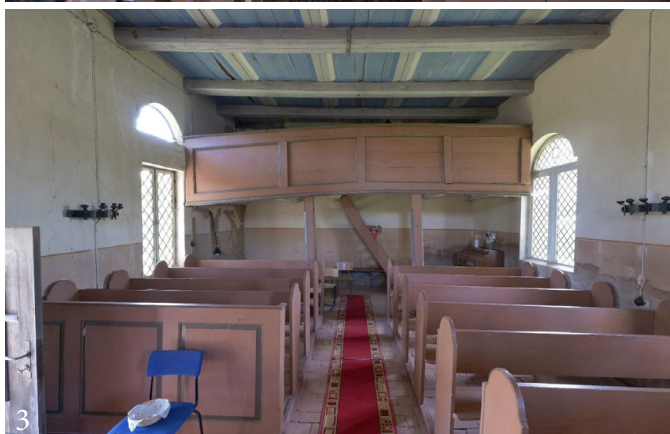
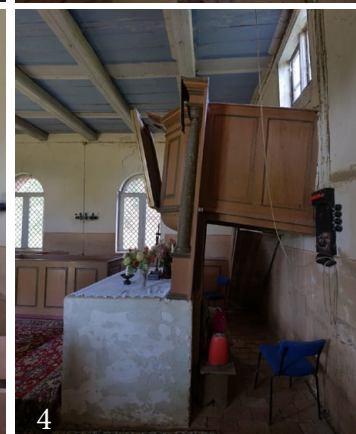
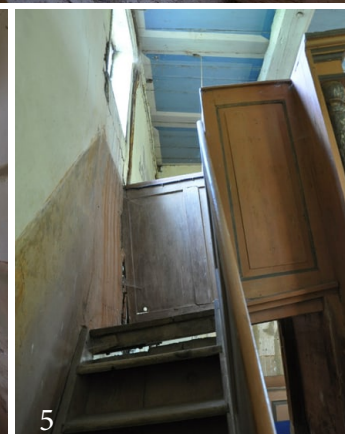
Hölzerner Kanzelaltar, Westempore mit Kassettierung und Sitzbänken. Bronzene Glocke nicht mehr vor Ort. Altar und Empore durch Setzung der Giebelwände fast 40 cm verformt.

1. Blick auf die Kanzel - 2. Blick in den Dachstuhl - 3. Blick auf Kanzel - 4. Verformungen der Kanzel von der Südseite - 5. Verformungen der Kanzel von der Nordseite

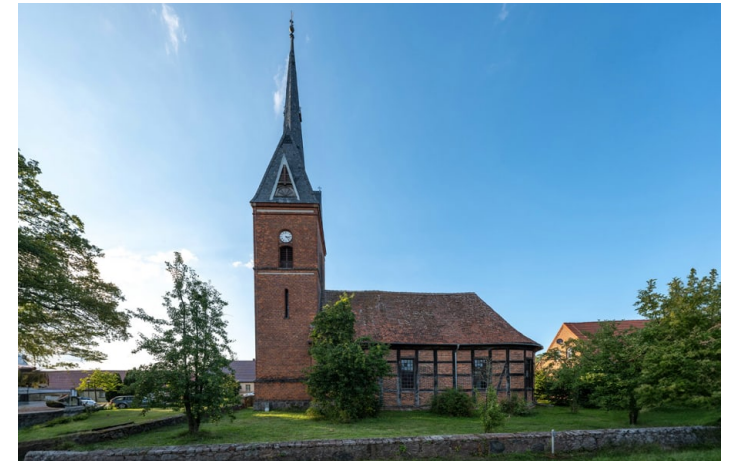
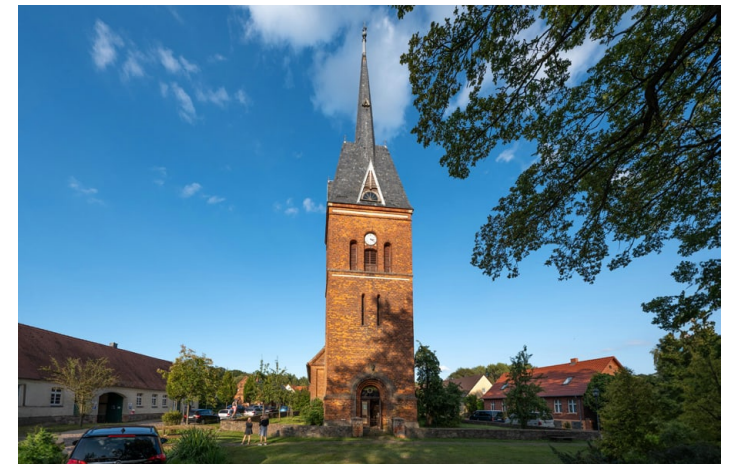
Generelle Feuchteschäden, geschädigtes Schwellen-holz. Bodenbelag aus Backsteinen stark verformt und teilweise nicht vorhanden. Decke hängt durch, Verfor-mungen im Dach.

Innenausstattung völlig verloren, bauzeitlicher Innen-putz fast vollständig entfernt. Lehmausfachung innen beschädigt, teilweise nicht mehr vorhanden. Fensterscheiben teilweise eingeschlagen.

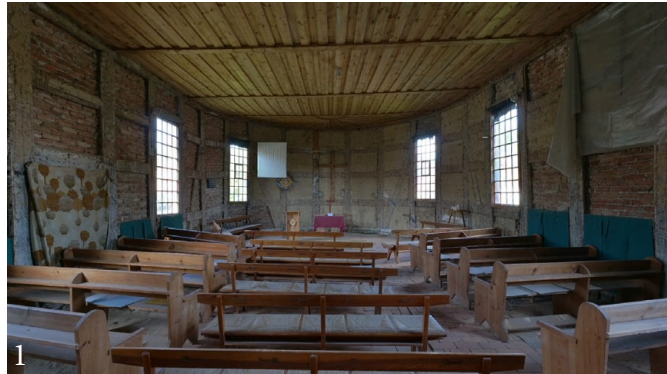
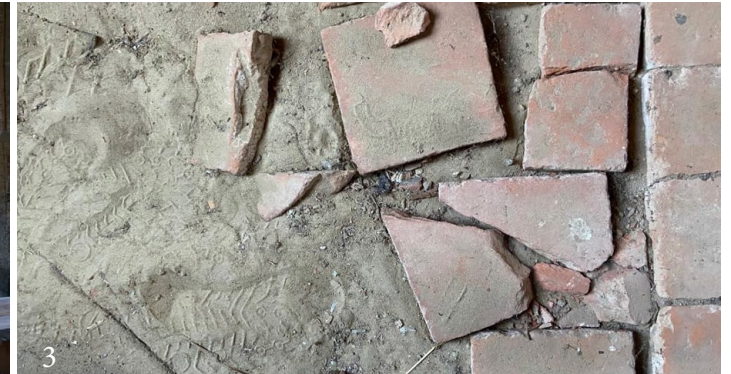
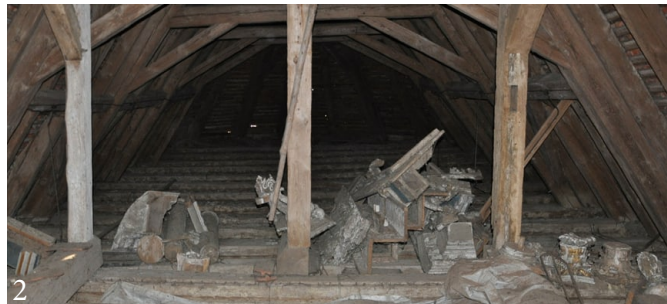
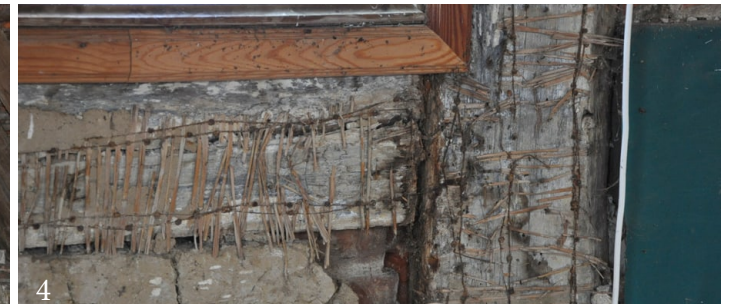
Gründungsprobleme aufgrund Unterspülung (Bach unmittelbar an Nordwand angrenzend) unterhalb des Fachwerkbaus, starke Verformungen der Fachwerk-wände des Kirchenschiffs in der Vertikalen und teilweise Horizontalen (Abkippen der Südwand).

1. Blick in den Chor 2. Dachraum mit Teilen der ehemaligen Kanzel - 3. Zerstörte Stellen im Fußboden - 4. rohe Fachwerkwand innen

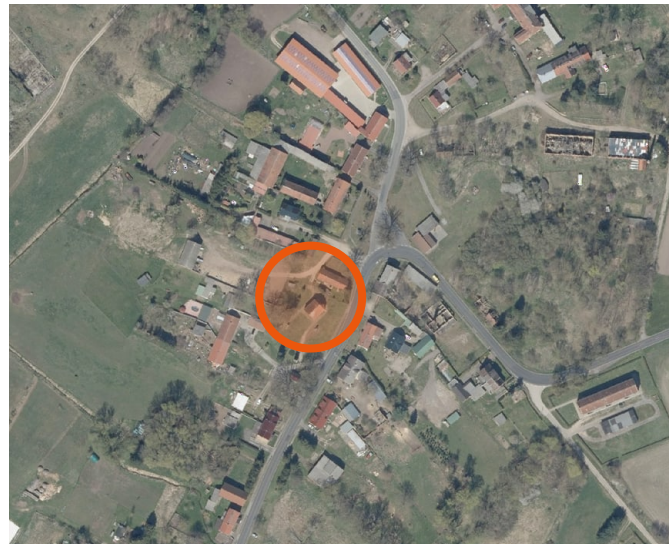
Frehne
 Fläche: 0,47 km²
 Wohnhäuser: ca. 60
 Einwohner*innen: ca. 120
 Kirche: leicht zurückgesetzt, fehlender Kirchturm,
 wenig Vegetation, stark erhöhte Lage

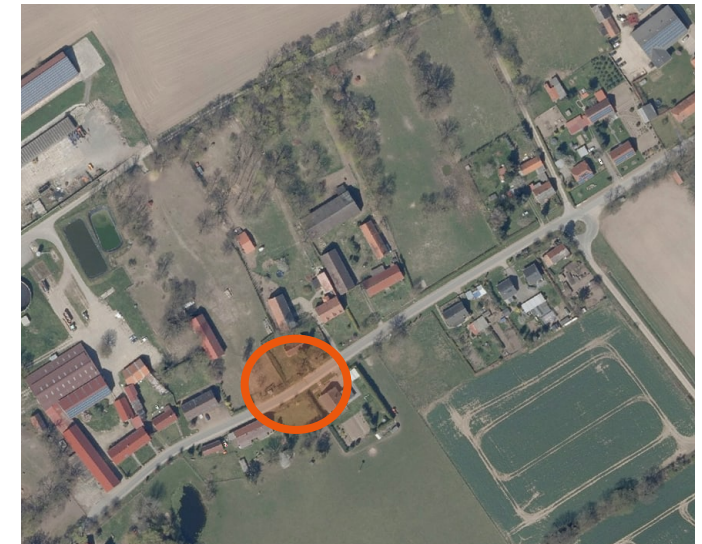
Rapshagen
 Fläche: 0,25 km²
 Wohnhäuser: ca. 25
 Einwohner*innen: ca. 50 – 60
 Kirche: leicht zurückgesetzt, fehlender Kirchturm,
 viel Vegetation

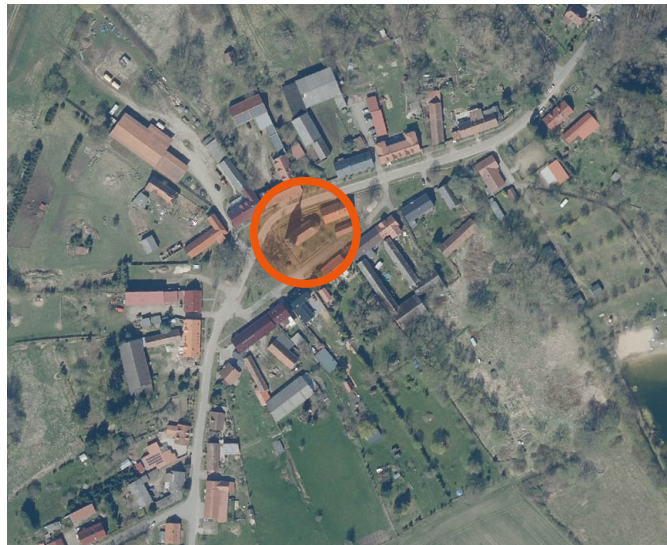
Groß Woltersdorf
 Fläche: 0,66 km²
 Wohnhäuser: ca. 30
 Einwohner*innen: ca. 60-70
 Kirche: Zentralität, dichtes Kirchenensemble mit zwei öffentlichen Gebäuden

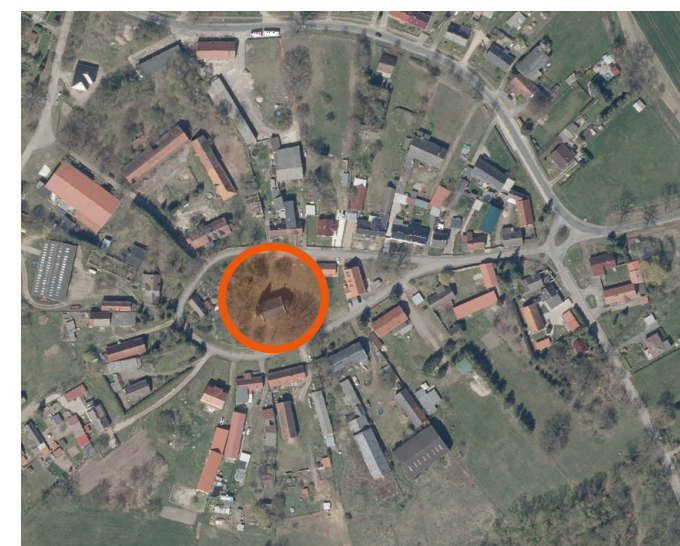
Brügge
 Fläche: 0,21 km²
 Wohnhäuser: ca. 30-35
 Einwohner*innen: ca. 80
 Kirche: zweigeteiltes Dorfzentrum (tropfenförmig), Kirche im Norden gelegen (bildet Abschluss des Dorfzentrums)
